# **La conoscenza per il restauro e la conservazione**

Il Ninfeo di Vadue a Carolei  
e la Fontana Nuova di Lamezia Terme

<b>Introduzione</b> , di <i>Caterina Gattuso</i>	pag.	9
<b>La struttura metodologica</b>	»	11
<b>1. Ninfeo nel parco storico a Vadue di Carolei (CS)</b>	»	14

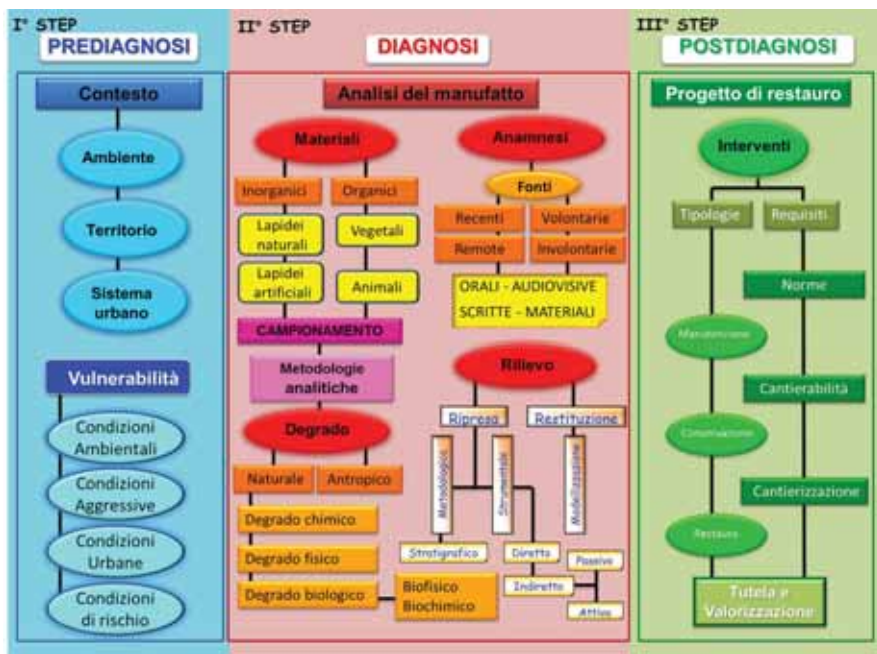
Schema - Piano Diagnostico

Obiettivo finale è l'individuazione dei più efficaci e corretti sistemi di intervento, sensibili agli input che provengono dal dibattito culturale. Il percorso conoscitivo deve essere quindi programmato considerando tre step essenziali:

- un primo step di **Prediagnosi** volto a contestualizzare l'opera a livello ambientale, territoriale e urbano, tenendo presente in parallelo le possibili vulnerabilità che possono amplificare specifiche propensioni;
- un secondo step di **Diagnosi** diretto allo studio di dettaglio del manufatto, che si articola in due parti: una più rivolta allo studio dei materiali e del suo stato di conservazione, ed una che considera la dimensione culturale dell'opera;

- un terzo step, quello finale, di **Postdiagnosi** nel quale le attività dei due precedenti steps confluiscono e creano sinergia nel cercare di individuare azioni di intervento nonché di tutela e valorizzazione.

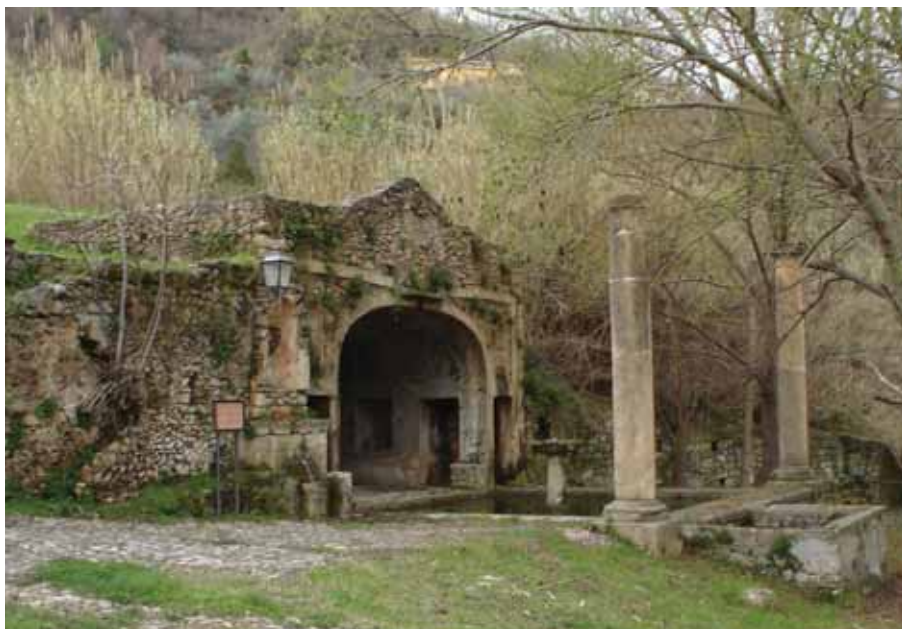
*Fig. 1 - Il Ninfeo, vista d'insieme*

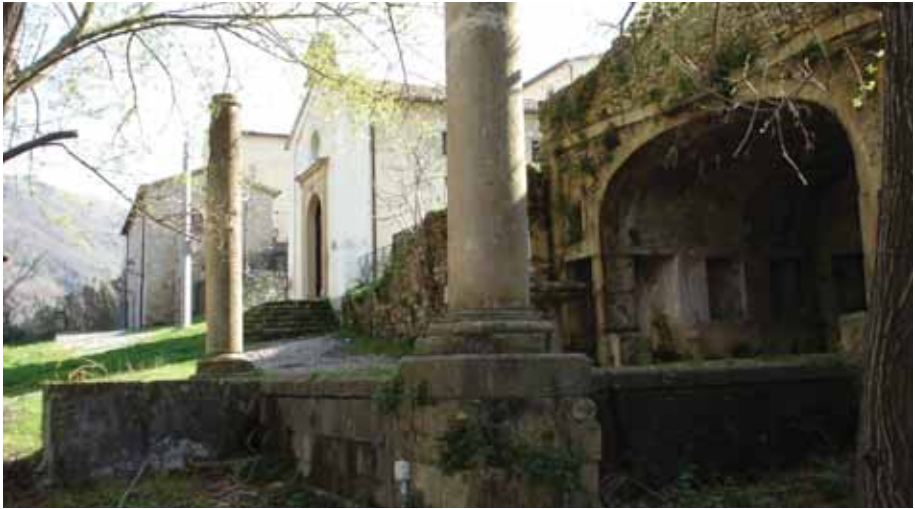
*Fig. 7 - Ninfeo - veduta laterale*

Il Ninfeo è composto da due parti:

- una sala quadrata coperta e introdotta da un arco ribassato, al cui interno sono presenti un sedile continuo in pietra e una serie di nicchie ricavate nelle pareti. Su queste ultime si notano tracce di pregevoli affreschi;

- alla sala quadrata è aderente una vasca d'acqua al cui centro è collocata una piccola fontana, in parte immersa nell'acqua, costituita da una colonna reggente un vaso, mentre ai lati della vasca vi sono due colonne doriche, che forse reggevano un pergolato.
